Easton a identifié un potentiel problème de sécurité sur les potences 4 points Easton EA 30 . Le modèle concerné peut éventuellement se fendre ou casser durant l'utilisation , c'est pour cela qu'Easton rappelle volontairement toutes les potences EA30 de 2007, 2008 et 2009 affectées.

#### Comment reconnaître une potence EA30 pour un échange ?

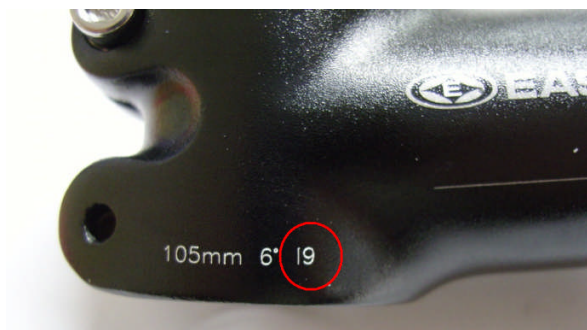
La date de production identifiera les potences EA30 concernées par le rappel. Vous trouverez ce code de production sur le coté , près de la vis de fixation inferieure de la potence sur le pivot de la fourche ( voir photo ci dessous ) .Le code de production est composé par le mois du calendrier ( identifié par une lettre de A à L ) et l'année ( identifiée par un chiffre de 7 à 9 ). Voir le tableau ci dessous pour la liste complète des repères requis pour l'identifications des potences affectées..

la potence photographiée a gauche a été produite en septembre (I) 2009 (9).
